MAP-KWALITEITSCONTROLE PROFITEERT VAN INNOVATIEVE LEKDETECTIETECHNOLOGIE

Case Study **M-Back**

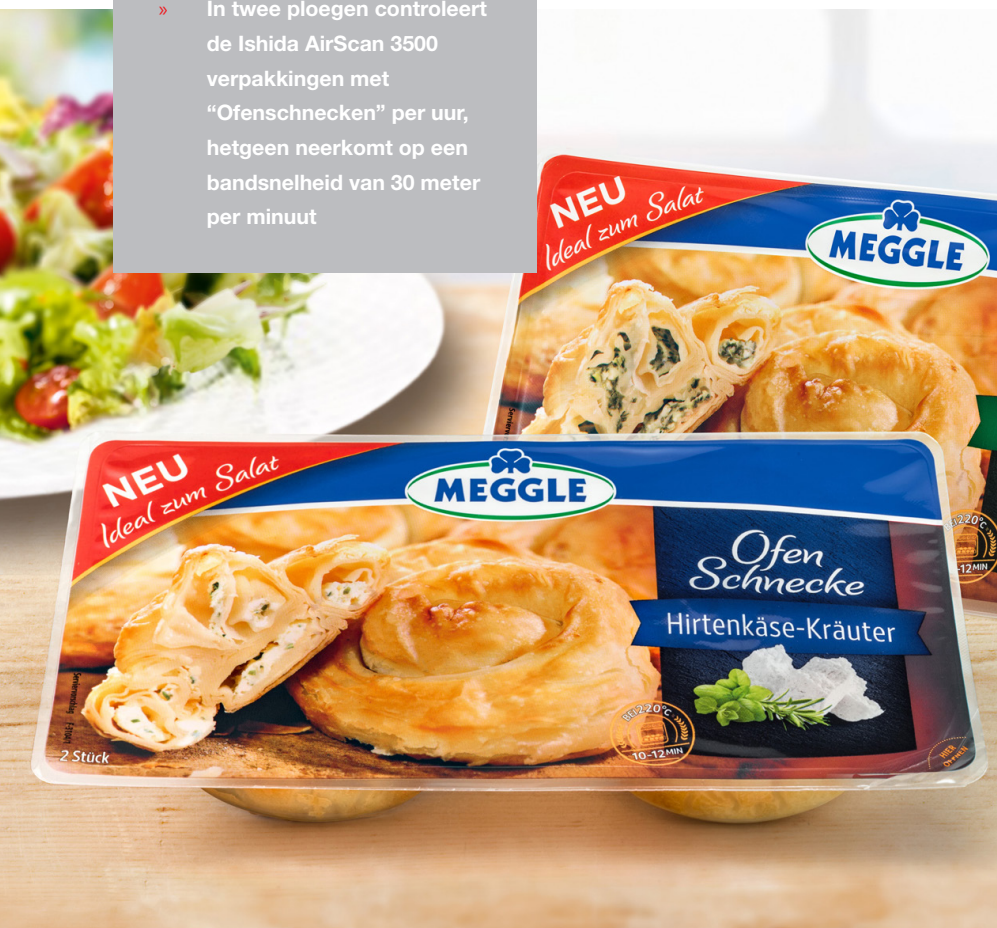
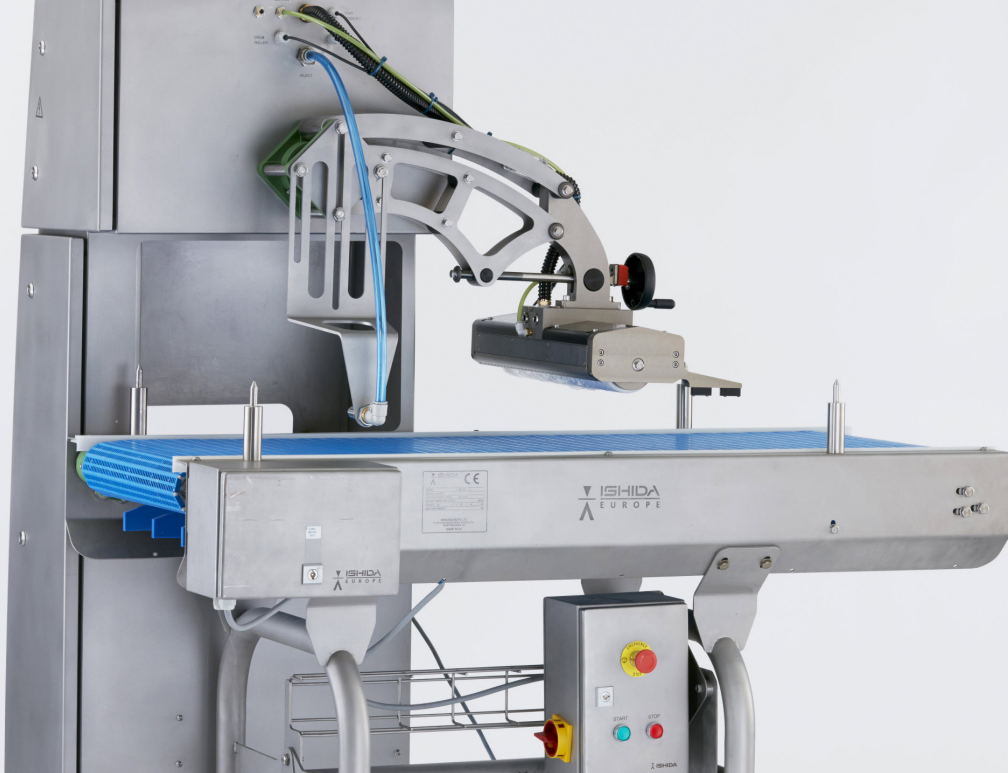
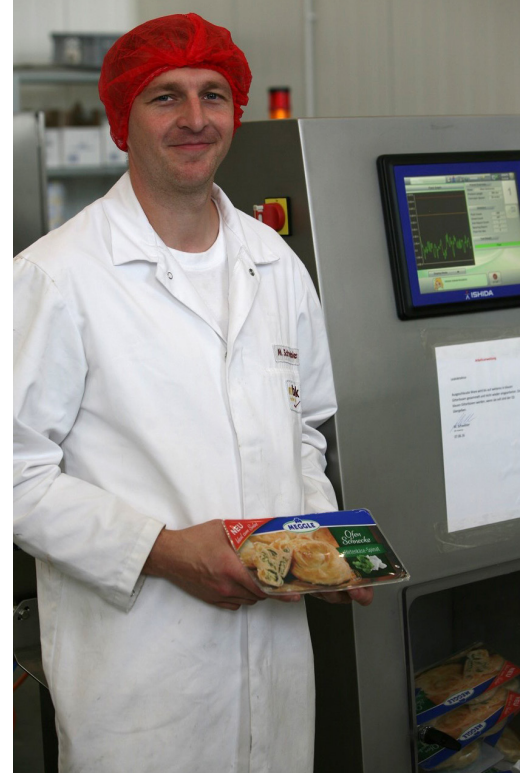
Ishida AirScan gebruikt lasertechnologie voor het opsporen van lekken van koolstofdioxide (CO₂), die wordt gebruikt in veel MAP-toepassingen. Het hoogwaardige systeem controleert elke schaal in minder dan 20 milliseconden op sporen van vrijkomend CO₂.

De Ishida AirScan bij M-Back is aan het eind van de verpakkinglijn geplaatst, tussen andere controlesystemen en een labeller. Sinds de installatie heeft de kwaliteitsborging een nieuw niveau bereikt. Bij ongeveer 3% van de verpakkingen wordt een lek geïdentificeerd. Deze verpakkingen worden verwijderd met een luchtuitstootmechanisme en naar een verzamelpunt gebracht om opnieuw verpakt te worden. "We vinden zelfs gaatjes kleiner dan 0,4 mm", aldus Marcel Schwebler. "Als u bijvoorbeeld de verpakkingen die defect blijken te zijn onder zou dompelen in een waterbad, dan zou u er geen gas uit zien komen. In een laboratorium zijn de wijzigingen in de samenstelling van het gasmengsel echter wel te zien".

Er zijn geen instelwijzigingen nodig voor productomschakelingen; alleen de in hoogte verstelbare controle-arm met de sensorkep moet worden afgesteld op de verschillende hoogtes van de verpakkingen. Een chemische reiniging vóór en na elke productiebatch is binnen tien minuten voltooid.
