X-RAY INSPECTIESYSTEEM CONTROLEERT BINNEN- EN BUITENKANT VAN VRUCHTENREPEN

Case Study
Viba Sweets

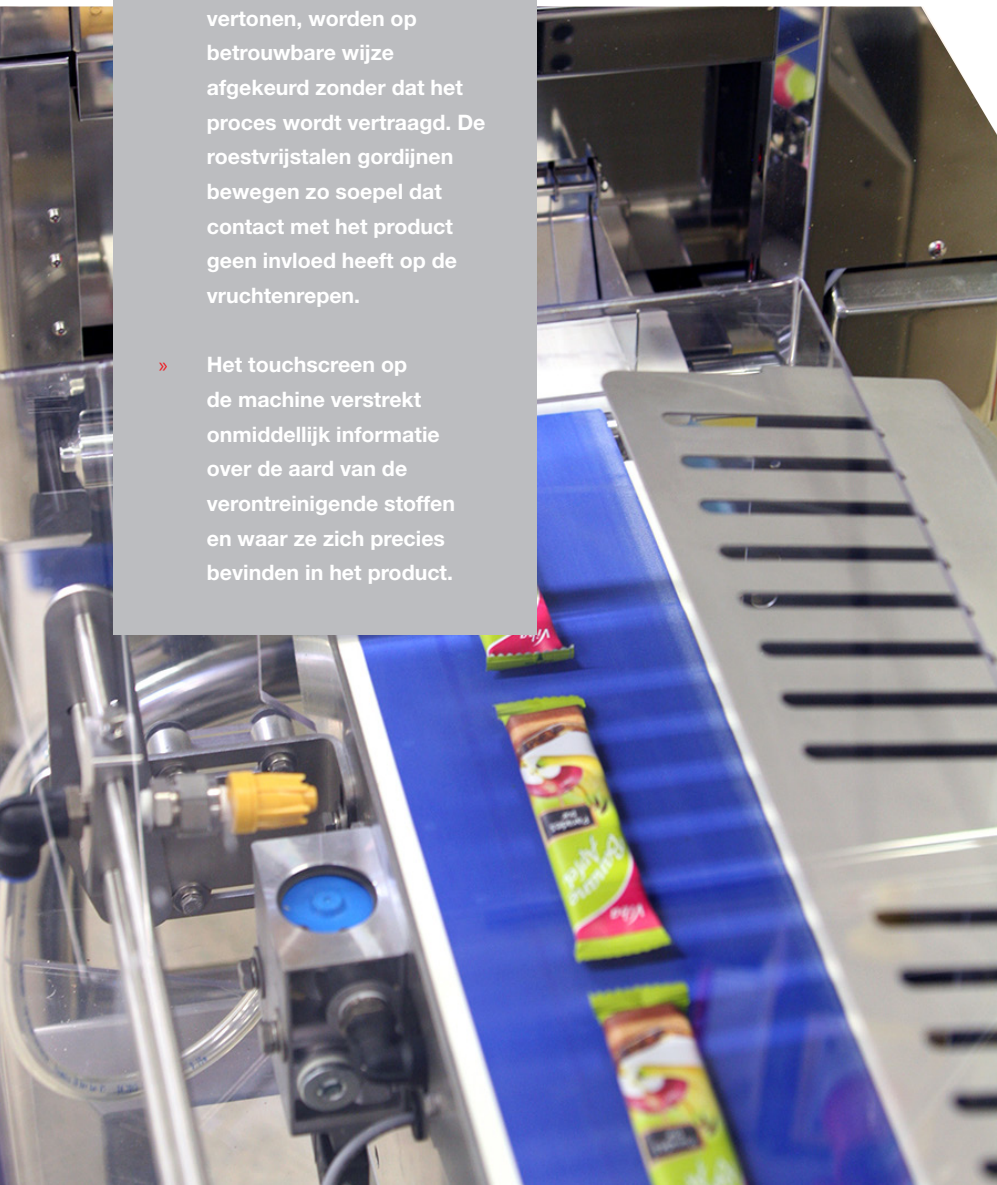
Na uitgebreide tests met machines van diverse leveranciers viel de keuze van Viba Sweets op het IX-EN X-ray inspectiesysteem van Ishida. De machine werkt nu op hoge snelheid als onderdeel van een twee- en drieploegenschema. Verpakkingen die gebreken vertonen, worden op betrouwbare wijze afgekeurd zonder dat het proces wordt vertraagd. De roestvrijstalen gordijnen bewegen zo soepel dat contact met het product geen invloed heeft op de vruchtenrepen. Speciale software voor bevestiging van afkeuring biedt een extra veiligheidslaag; het systeem wordt namelijk direct stopgezet indien het product dat als verontreinigd wordt beschouwd niet binnen een bepaald tijdsbestek door een sensor in de uitwerpcontainer wordt gedetecteerd.

Het IX-EN X-ray inspectiesysteem is met name geschikt voor vruchtenrepen aangezien het speciaal voor het controleren van dunne, lichte en relatief homogene producten is ontwikkeld. Het systeem zoekt naar verontreinigingen door de dichtheid van het product te meten. De X-ray straal dringt door de vruchtenrepen heen tot op een lijnsensor. Afhankelijk van de sterkte van de X-ray straal die wordt teruggezonden wordt er een zwart-wit afbeelding geproduceerd. Deeltjes die een grotere dichtheid hebben dan het product zelf, verschijnen als donkere vlekken in de afbeelding. "Het touchscreen op de machine verstrekt onmiddellijk informatie over de aard van de verontreinigende stoffen en waar ze zich precies bevinden in het product," vertelt Francisco Taberner.

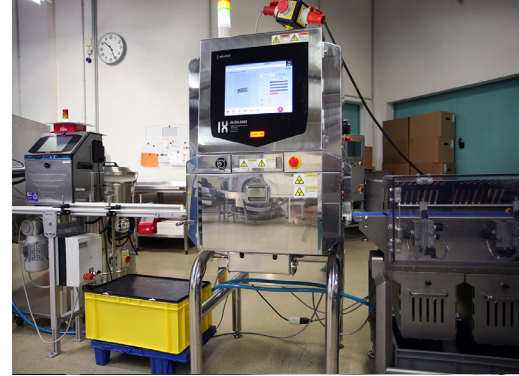
“ Het touchscreen op de machine verstrekt onmiddellijk informatie over de aard van de verontreinigende stoffen en waar ze zich precies bevinden in het product. ”
